防水ジャーナル

ネズミの侵入による漏水被害

(有)鈴木哲夫設計事務所 代表取締役 鈴木 哲夫

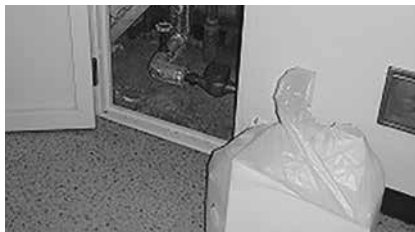
どのようにしてネズミが床下に侵入したのかは不明だが、常時閉鎖状態であるはずのメーターボックスの扉が半開き状態になっていたことから、住人が日常的に廃棄物の仮置き場として

写真4 扉を半開きにして使用していたメーターボックスとゴミ袋(手前)

使っていたようである(写真4)。どうもネズミはここから侵入し、柔らかいジャバラ継手をかじったのではないかと。床下に侵入したとなれば、木軸壁をかじって住戸内に出没するのも時間の問題である。

対応策として、ジャバラ継手の使用を止め、通常の塩ビ管で接続することにしたが、これで解決したとは言えない。ネズミはまだ床下に隠れているに違いないと、この先は、ネズミ駆除業者にバトンタッチすることを提案した。

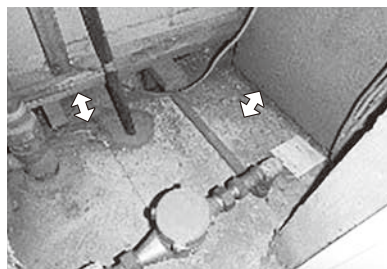
とりあえず、上階住戸のメーターボックスを調べたところ、住戸との区画は木軸であり、メーターボックスと床下がつながっていた(写真1)。通常であれば防火区画がなされている部分である。そのお陰と言っては変だが、床下状態が目視できたので、脱衣室とユニットバス方向から床面に広がる水濡れが確認できた(写真2)。そこで洗濯機の防水パンを外したところ、接続にはジャバラタイプのフレキシブル継手(ジャバラ継手)が使用されていた。ジャバラ継手の上半分側に穴が開いており、内部の水位が半分以上になるとそこから漏れ出し、断続的に漏水になると判明した。

写真1 住戸床下とつながっている木軸区画のメーターボックス

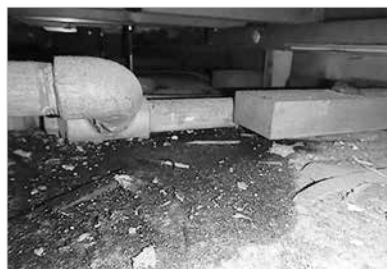
写真2 確認できた上階床下の水濡れ
