防木ジャーナル

門柱天端からの雨水侵入汚損

(有)鈴木哲夫設計事務所 代表取締役 鈴木 哲夫

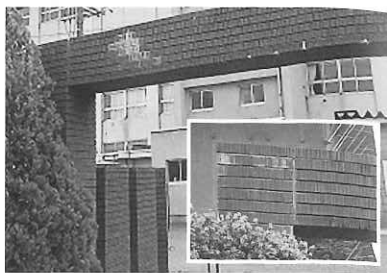
とあるマンションのゲートに設置された、深目地施工したタイル張りの門柱に、竣工後から写真1のようにエフロレッセンスが出始め、アフターメンテナンスで天端のタイル化粧目地の一部にシーリングを施すなどで対応してきた。しかし、一向に収まる気配がないとのことで、別件補修工事のついでに改善策はないかと相談があった。

エフロレッセンスが溶出している位置は、天端からおおむねタイル1枚目のほぼ共通した位置であることから、この位置に躯体の界面があり、浸透した水がその位置からしみ出ているのではないかとピンときた。そこで、天端のタイルを写真2のように一部剥がし、タイル張りの下地を掘削確認してみたところ、想像したとおり、図のようにタイル1枚ほどの高さでバサモルタルのかさ上げがあり、内部に湿りがあつた。

写真1 エフロレッセンスの出方が特徴的な門柱天端付近

このような構造物の天端のタイル張りは、雨水の浸透による凍結融解やエフロレッセンスの溶出などの不具合が出やすいため、天端のモルタルのかさ上げは、施工の選択肢に入れるべきではない。そして、天端のタイル化粧目地から雨水の浸透を防ぎたいがための薄いシーリングを施すなど、まったく意味のない処理である。

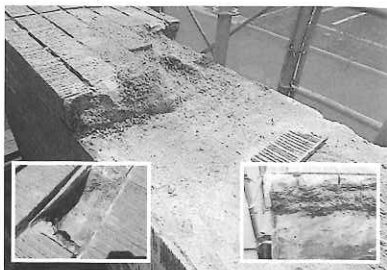
どうして門柱天端をかさ上げたのだろうかと考えてみた。タイルの割つけを行うとき、門柱横架材の下端を基準にして縦方向上部を割つけるとうまく割つけできなかったため、バサモルタルで高さを調整したようである。そして、タイル化粧目地は、やや深目地風に施工したため、雨水が化粧目地に溜まり、バサモルタル内に水が蓄えられる状態になった。

写真2 タイル割つけでかさ上げし、水を蓄えた厚いバサモルタル

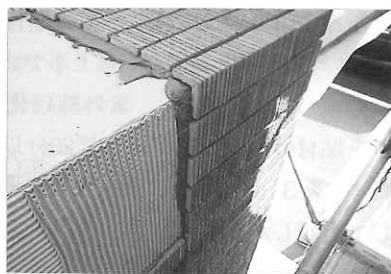
写真3 バサモルタルを撤去してタイルを割つけし直し、有機系接着剤で復旧

現状の外観を維持しつつこれを改善するには、炭酸ガスを含む水と反応するバサモルタルをすべて撤去する必要がある。そして、タイルの接着は、写真3のようにモルタルから有機系接着剤に替えることにした。残る問題は割つけであったが、化粧目地幅を調整すれば何とかかさ上げしないで割つけできることが分かった。
