防水ジャーナル

保護仕上げの改修時における問題点と対応策
タイル張り外壁の改修工事

押え防水のかぶせ工法による 防水改修の盲点

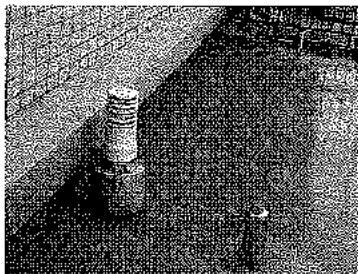
写真-2 立上りの防水立上りアゴ付近に通気トップがある事例

写真-2のように、通気トップや配管などの貫通部の位置がパラベットなどと近過ぎて防水施工が難しい納まりもある。隙間の施工ができない場合があるので、材料・工法の選定には注意が必要になる。

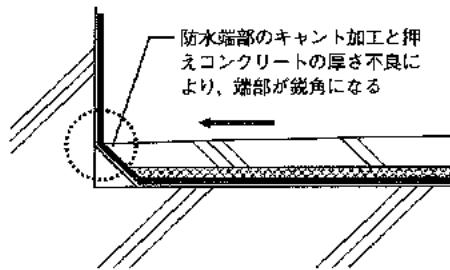
図-1 押えコンクリート立上り入り隅部の状況

防水立上り入隅では、押えコンクリートの伸縮の影響で立上り防水層の断裂破損が発生していることがある。図-1のように立上り入隅の面取り部分の押えコンクリートが、厚さの関係で鋭角になりその先端の挙動により防水層を破断させるので、旧防水層の破断予防の観点から防水施工前に確認し、鋭角部を除去するのが好ましい。

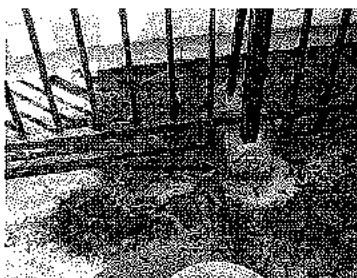
写真-5 押えコンクリートの上で手
縛の支柱を独立基礎に埋め
込んでいる

屋上などには、アンテナ、手摺、露出配管や機器類などの基礎が設置されていることが多い。基礎は、躯体と一体的に構築し防水層を巻き上げている場合や、押えコンクリートに埋め込んでいる場合、もしくは据え置きしている場合がある。特に問題になるのは、写真-5のような手摺の埋め込み型支柱などの基礎に対して

平場と一体的に防水層を覆うように施工する場合であり、これは漏水を引き起こす原因になるので避ける必要がある。

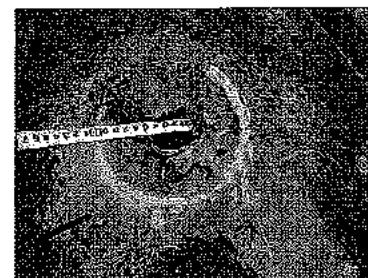
写真-6 防水改修により100mmから
改修ドレン50mmで施工した
不適切事例

最近の降雨強度は、局地的なゲリラ豪雨の被害が多発しており、これまでの降雨強度から算出したドレン口径では問題が起こることがある。しかしながら防水改修では、既設のドレンに改修ドレンを設置することが一般的であり、既設のルーフドレンの口径よりも小さくなる。堅樋が大きくても排水能力は当然に落ち、1サイン落ちで約半分の排水能力になる。そのため、雨水排水能力のバランスが崩れ、一時に溜め池状態になることがある。特に、屋上の雨水排水堅樋を開口部があるルーフバルコニーなどに直接開放している場合は、排水能力が落ちたことにより雨水排水の負荷が集中し、その結果水位が上がって建物内に雨水が流入する事故も発生している。屋上の雨水排水は、ルーフバルコニー床を経由せず、できれば単独排水に改善するか、排水能力低減を補完する新たなルーフドレンと堅樋を増設したい。降雨強度から堅樋の口径を算出する場合、一般的には降水量100mm/hrを想定して算出するが、最近の降雨強度は、10分間に20mm前後という局地的な強い降水量が観測されており、約180~200mm/hrを想定した改修ドレンの口径設定と箇所数を見直したいところである。写真-6は、堅樋の直径の約1/2

の改修ドレンを設置し、排水能力が約1/4に落ちた不適切事例である。

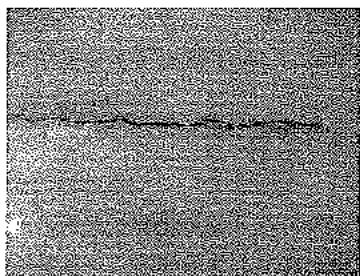
写真一七 平場の緩衝材継ぎ目に発生したウレタン塗膜防水の断裂事例

写真一八 下地の緩衝材突き付け部分を一体化にテープ張りしていない部分で断裂したウレタン塗膜防水の事例

絶縁工法によるウレタン塗膜防水は、防水材の下地に通気緩衝材を敷き、その上に塗膜を形成する。緩衝材は、突き付け継ぎ目をジョイントテープで補強するが、写真一七および八のように突き付け部を緩衝材が一体になるよう補強していない場合、拳動の繰り返しによる疲労破壊を起こし断裂があるので避けたい施工納まりである。また、厚いジョイントテープを使用したり重ね張りすると継ぎ目に段差ができ、段差部分の塗膜が薄くなっている原因になることがある。

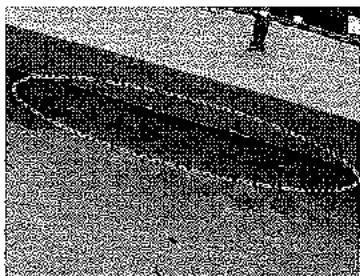
写真一九 パラベット立上りを撤去せず、ウレタン塗膜防水を行ったが、下地処理材とともに剥がれ落ちた事例

写真一九は、パラベット立上りの既存防水層の上に下地処理を施してウレタン塗膜防水を塗布した事例であるが、下地処理材とともに剥がれ落ちたケースである。立上りが露出防水の場合、その他の漏水原因も隠れている場合があるので、撤去して新規防水を施したいところである。

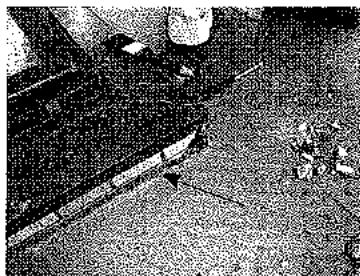
写真一〇 ウレタン塗膜防水のかぶせ工法で、立上り部タイルに被せて施工した不適切事例

写真一〇は、立上りのタイルを剥がさずに塗膜防水をかぶせてしまった事例である。タイル目地もしくはサッシ回りの水切り裏に辿り着いた結露水がタイル裏を通って防水層裏に供給され、防水不具合を起こした。こういった部位は、タイルを剥がして、躯体面で防水を施したい。シート系防水材であっても同様のことが言える。

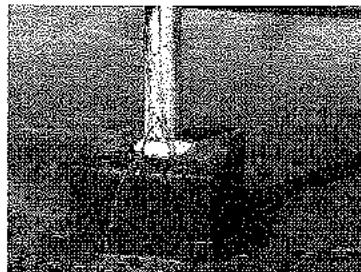
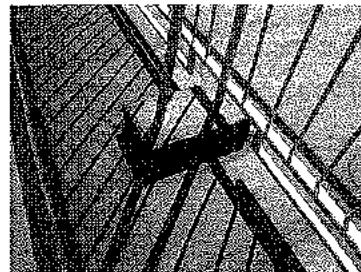
写真-12 支柱等の基礎基部をシートの被せ工法で覆ってしまった結果、下階に漏水した不適切施工例。

写真-13 押えコンクリートの上に設置された手すり支柱基礎を平場と一体に巻き込んだ不適切施工事例。

写真-12および13は、工作物および手摺の基礎を一体的に覆ってシート防水を施したところ、支柱内部に溜まった雨水や結露水がシート内部に供給され漏水した事例である。シート防水に限らず塗膜防水でも同様の不具合事例があり、パイプなど埋め込み設置された工作物など

の基礎は、いったん撤去するか移動して防水施工し、縁を切って再設置したいところである。
