THE BOSUI JOURNAL

外壁を汚損する鉄骨隙間の処理

鈴木 哲夫

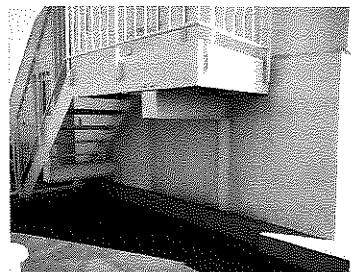
建物の屋上にあるエレベーター機械室は、屋上防水層の納まりの都合で、写真1のような外部鉄骨階段がしばしば設置されている。段板を支えるササラ鋼板は、軸体外壁とわずかな隙間を取って設置されることが多い。改修工事の際には、ササラ鋼板が邪魔になる部分の塗装ができないばかりか、経年によって鋼板の隙間側が錆び、写真2のように錆汁で汚損するのである。

写真1：処理が必要な鉄骨階段ササラ鋼板と軸体の隙間

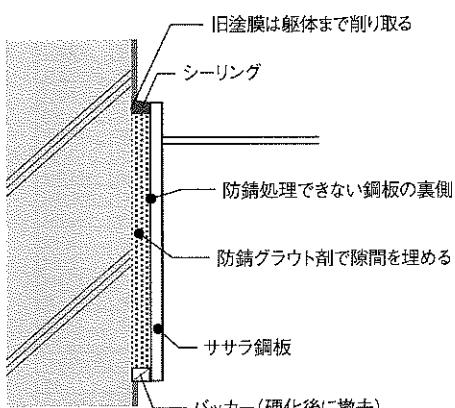
図 軸体とササラ鋼板の間の隙間処理

図のように隙間がある場合は、防錆剤入りグラウト材を充填できるよう、側面と下部をパッカーや仮留めシールで塞ぎ、写真3(左)の隙間上部から防錆グラウト材を充填して、写真3(右)のように施工する。その後はセメント体の硬化を見計らい、上部と側面のシーリングを行う。ただし、下部は隙間内に雨水の浸透があるかもしれないで、パッカーは撤去して水抜きのために開放しておく。間違っても下部にシーリングを打たないことが重要である。
