防木ジャーナル

1階床下の不法改造

鈴木 哲夫

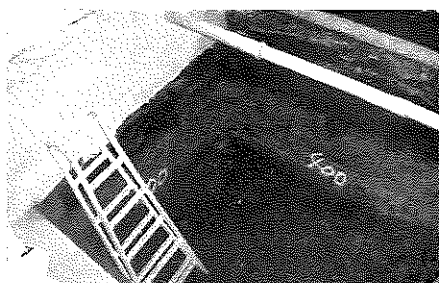
写真1の元々の住人は、廃棄物処理業者であったのだが、廃棄場所に困ったのか廃棄物の投棄場所として床を撤去して地盤面から2mほど地面を掘削したのである。マンションの住人は、廊下の土汚れが妙に続くので不思議だったようだ。その後2次取得者は、床をリフォームするときにごみの堆積があることを知り、ゴミ撤去後さらに1mほど深く掘削(写真1)して四角い地下室をコンクリートで築造しようとしたのでびっくり。単純に埋め戻せば済むが、空間利用を目的に工事を行おうとしたところで管理組合は工事の差止めを行った。

写真1 地下室築造で1階床下を3mほど掘削しようとした事例

設計事務所が不法と分かっているが関わっており、悪質極まりない。結果的にこの空間は交渉の末に管理組合が埋め戻し、床をコンクリートで塞ぐこととしたが、2次取得者は隣戸の界壁(写真2)も解体しており、空間を少しでも広くする目論見だったらしい。

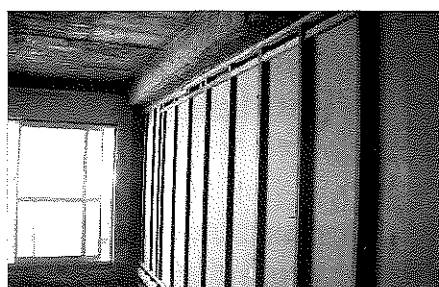
写真2 2次取得者が隣戸の界壁を撤去してむき出しになった壁下地
