防木ジャーナル

No.546

防水保証の存続トラブル

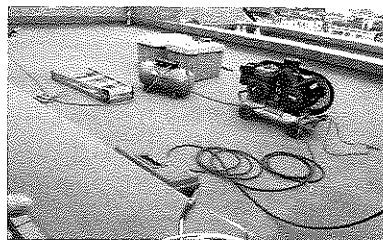
大規模修繕工事では、やむを得ず屋上面を歩行したり、必要に迫られ資機材の仮置き場や加工場になることもある。防水層上の不適切な使用を挙げると、機材を無造作に直置き(写真1)するケースや養生範囲が狭い上に研磨加工など行って汚損(写真2左)するケース、直置き又は薄い養生シートの上に部材を置いたケース(同中及び右)がある。これらのケースは、防水層を損傷させる要因になる。また、写真3は、加工作業による多数の切り傷を付けたケースである。

写真1 防水層上に直接置かれた工具や機材

こういった場合は、足場の架設前に施工AとBの立会いの下で屋上防水の現状を確認し、工事で屋上を使用することで破損等が発生した場合は、施工Bの費用負担を前提に施工Aがその補修を行うなど十分な協議を行って施工Aの保証継続に支障のないよう合意しておかなければならなかったのである。
