# 防木ジャーナル

## 給気口の設置構造による室内結露

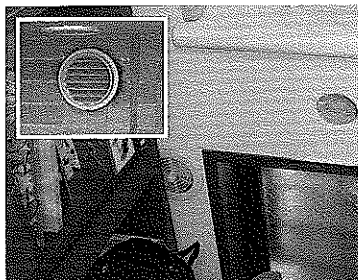
写真-2 配管スペースを介して設置された給気口。左上は、外部給気口

そこで、冷気流入を防止すれば状況が変わると考え、外部給気口貫通部に断熱材を充填し、冷気流入を遮断したところ、結露は収まった。
