THE BOSUI JOURNAL

No.508

漏水原因は無線基地局基礎にあった

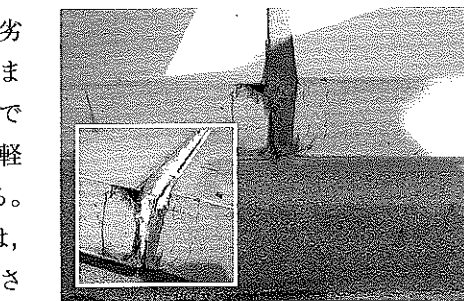
基礎の継目シーリングは、写真-2のように経年による劣化が進み、肌別れ等の発生とハニカム材の欠損があった。また、鉄骨のアンカー(図-1中①・②)は、コンクリートまで達しておらず、どちらかと言えば鉄骨につるされた状態の軽い基礎のため、挙動しやすく、水の浸入経路になっている。また基礎連結部(写真-2左下写真や図-1中③の位置)は、5mm程度の隙間を取りコンクリート面まで階段状に形成され、これも水の浸入経路になっている。

写真-2 基礎天端つなぎ目5mm程度の隙間とシーリングの肌別れ

継目シーリングは、この設置状態では今後も断裂や肌別れするおそれがあり、隙間の止水処理が重要になる。この改善処理には、補修条件から考えると挙動追随性のある材料に併せて注入拡散性が要求される。注入部位の隙間が大きいことから通常の注入カプセルでは量的に無理があり、カプセルでの注入を止めてアルミボトル缶に替え、大容量の注入が行えるよう工夫した。その結果、防水端末(写真-3)の数カ所や
