THE BOSUI JOURNAL

防水ジャーナル

2015
No.518

露出梁あげ裏のモルタル剥落

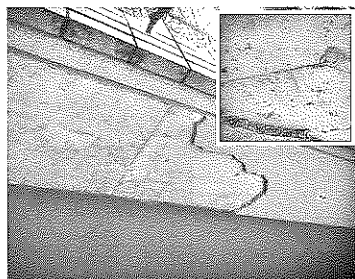
写真-1 梁下あげ裏の剥落部分

露出梁の仕上げには、側面をタイル張りし、あげ裏部分を被膜型の吹付塗装を施していることがある。そんなマンションの5階バルコニー先端部にあった梁あげ裏にモルタルが塗ってあり突然剥落した。1階には専用庭があり、夜間であったため大事には至らなかった。もし専用庭に人がいたらと思うとゾッとする。

- ①躯体面は、せき板に表面加工板を主に使用し、目荒しのないつるつるした表面状態(写真-1)
- ②モルタル塗り厚さは、最大20mmのサンドモルタル

サンドモルタルメーカーの資料では、軒天などのあげ裏に塗る場合、注意事項として「1回の塗り厚さは5mm以下、総厚さを10mm程度まで」と記載があったが、実際の施工では遵守されていないかった。

修復にあたっては、健全部の予防保全も含め、ガードピン工法により予防保全することにした(写真-2・3)。表-1は、部位ごとの塗り厚さの確認と修復方法を示した。

確認事項	調査方法等	評価方針	修復仕様	
モルタル塗り厚さ	コア抜き(φ10mm)調査調査作成	4mm未満	現状維持	—
		4mm以上	T型固定金物(ガードピン)	@250千鳥
浮きの有無	打検調査調査調査作成	浮きなし	予防保全	塗り厚さ4mm以上
		0.25㎡未満	エポキシ樹脂注入	25カ所/㎡
		0.25㎡以上	部分撤去+修復	塗り厚さ10mm以上は、足がかり全ねじアンカーピン設置
		全面撤去	下地ならし直仕上げ	
ガードピン工法施工要領概要	①サンダー溝切②穿孔③清掃④エポキシ樹脂注入⑤ガードピン挿入⑥ふき取り清掃⑦段差修正処理⑧パターン付け⑨仕上げ塗装			
予防保全	塗り厚さ4mm以上は、健全部を含めガードピン工法で処理(間隔250mm以下、千鳥配置)
