防木ジャーナル

2015
No.521

意味のない防水改修の水防守

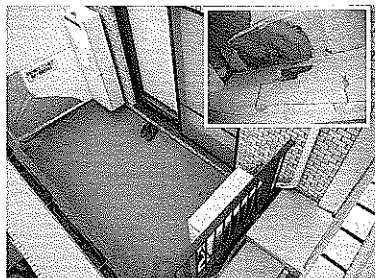
写真-1 ルーフバルコニー床面

ルーフバルコニーの下階で漏水があり、第1回目の改修工事で床表面にウレタンゴム系塗膜防水が写真-1のように施された。防水層は、写真-2のように入隔壁立上りの外壁タイルの上に立ち上げられ、一見、何の問題もないようにみえる。しかし、第2回目の改修工事までの間、強風を伴う降雨時には、たびたび漏水していた(写真-1右上)。

ところで、表面のウレタンゴム系塗膜防水は、いったい何のための防水だったのか、防水の役目を果たしていない。特にタイル表面に立ち上げるといふ安易な端末処理は素人に近い。タイルと既存防水層の間にはモルタルなどの雨水流動層があり、意味のない防水を行ったことになる。
