防木ジャーナル

No.527

品質不良の屋上緑化

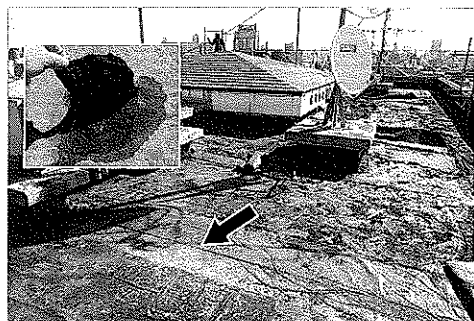
緑化部分の施工は、通常防水層の上に耐根シートをかぶせ、緑化土を施すが、このケースは、耐根シートではなく除草シートであった(写真-3)。想像するに屋上緑化助成制度に基づく補助金目当てで形だけ整えたのか。シートのラップ幅は少なく、除草シート裏に根が潜り、写真-4のように防水層のラップ部を突き破っていた。こうなると、普通であれば十分な耐用性能のある防水層であっても、新築後10年程度で防水改修を行う破目になり、施主は負担を強いられる。

写真-3 緑化部下は、耐根シートではなく、除草シート
