# 防木ジャーナル

## 改修工事の施工不良がもたらす上げ裏漏水

鈴木 哲夫

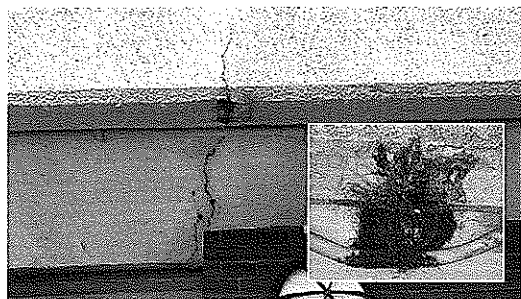
今回取り上げた事例は、大規模修繕の折にタイル張りの上にタイルや石を張り付け、外装のリフォームを行ったものである。どういうわけか、写真1のように上げ裏のひび割れや旧排水口の埋戻し部から漏水が止まらない状態が続いた。

写真1の上部は、前回の大規模修繕時まで花壇であったところを埋戻し、平場部のかさ上げモルタル均しを行った上で立上りとともに塗膜防水を

写真1 常時水滴が垂れ落ち、苔の繁殖がある上げ裏の漏水部

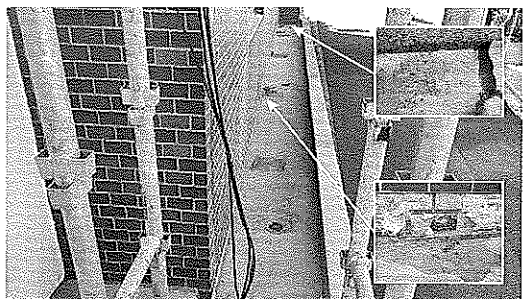
写真3 暴露により外壁の下地に潜った雨水を確認

施してあった。また、写真2のように新規タイル張りした1枚分まで被せ防水を施してあった。立上り付近平場部の防水層を剥がしてみると、想定したとおり内部は水でべたべたであった。さらに、写真3右下のようにタイル張りが2重で内部から水が噴き出し、同写真右上では石張りの上に立上り防水層が設けられ、剥がしてみるとこれも水が噴き出した。

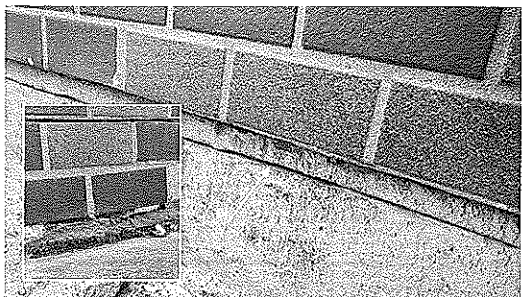
写真4 防水末端処理のため躯体に切り込みを入れたところ(矢印)

こういった場合はどう改修したらよいか。防水末端の納まり改善を行うことだ。防水立上り部分のタイルや石は、写真4のように躯体まで全てはつり取り、躯体面に立上り防水層を施す必要がある。末端は、上部からの雨水流下に備え、Vカットしてシールする。ただし、タイルをカットした躯体までの切り口はシールを施さない。浸透水の出口になるからだ。つまり、タイル張り裏の雨水の流下があっても、防水層の裏に雨水が供給されないようにすればよいのである。
