防水ジャーナル

こんなところにゴキブリの巣!?

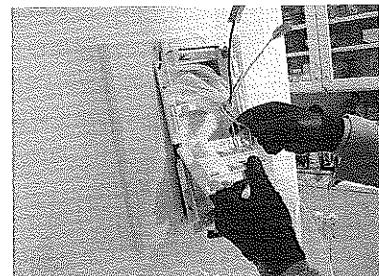
写真2 親機設置台座裏穴と配線をつなぐ防虫ネット

そこで、写真2および図のように配線と裏穴をネットで塞ぐことを考えついた。問題は配線の束だ。テープで束ねただけでは配線の間に隙間ができるので写真3-1のように配線の間にパテを入れて束ね、同一2のようにネットを被せ同一3親機設置台座の裏を覆うことで虫の侵入を防止できる。親機設置の前に裏穴と配線を防虫ネット処理した状態が同一4である。

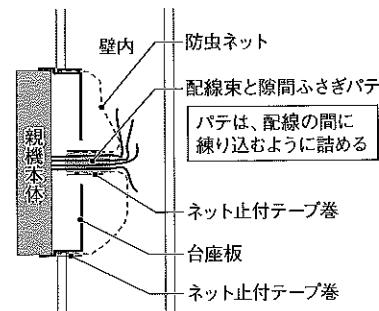
図 配線穴の防虫ネット

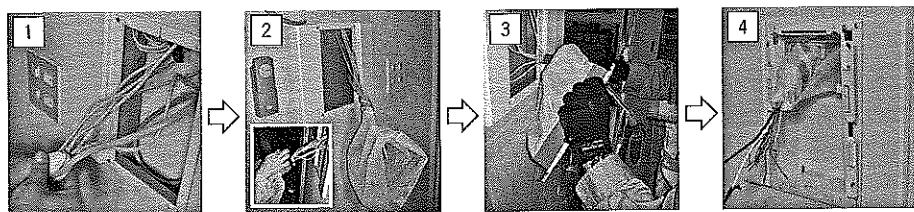
写真3 配線穴隙間処理手順

作業員に聞いてみたところ、これまで配線を通す裏穴にこんな盲点があるとは考え及ばなかったが、これからは設置要領に加えるそうだ。
