防木ジャーナル

No.538

形骸化したKY活動

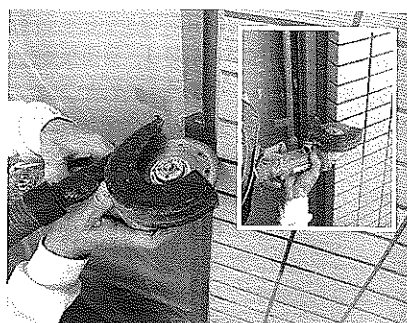
写真2は、改修工事のため直してタイルの欠けを張り替えるため、サンダーカットしようとしたところ、誤ってサンダーの刃がアルミサッシ枠に触れてしまい傷つけてしまった例である。足場は数日後に解体することになっていた。カットする場所は、窓の抱き部分のタイルであり、アルミサッシまでの距離は65mm程度で、サッシ枠の一部が出ており、写真3のようにダイヤモンドカッターで切り込むときにタイル面に注意が集中し、写真4の矢印位置のサッシ側に刃が当たるといった意識が及んでいなかったのである。

写真3 サッシ抱きのサンダーカットは傷つけ事故が多い
