防水ジャーナル

埋設管飛込み部からの漏水

鈴木 哲夫

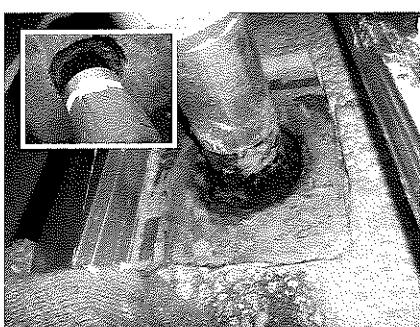
写真4の左上は新築時の記録写真であるが、止水処理の際に、今時見かけないヤーン(麻繊維を束ねたもの)を押し込んでいた。ヤーンは、水中では水を吸って膨張し、止水効果が期待できるが、湿りと乾燥を繰り返す場所では微細な隙間が生じたり、腐るなどの欠点がある。乾燥して隙間ができた状態で、急激な降雨があると膨張する前に雨水が通ってしまい、漏水するものと推定した。

写真4 防食テープの上に押し込まれたヤーンと新築時の施工状態(左上)

漏水改善のためには、隙間を埋める止水処理が必要である。内部が湿潤で水の溜まっている状態にあるため、水と相性の良い発泡ウレタン樹脂を注入することにした。問題は、発泡

ウレタン樹脂の選定である。湿りと乾燥を繰り返す場所であ

るから、発泡後の樹脂が痩せるような品質では意味がない。痩せない樹脂であることをよく確認してから使用した。

また、注入後は表面の予防的な止水を併せて行うことになるが、防水パテを防食テープの上に施すと止水性を欠く場合があるため、配管の接着部のテープはあらかじめ取り除くことが好ましい。

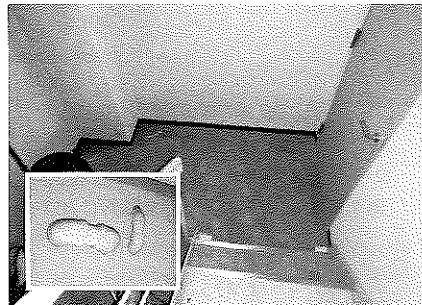
マンションの改修工事中に、階段室地下階の踊場床と壁の境目から雨水が湧き出る漏水があった。階段室の内壁は、軽量鉄骨下地でボード張りされ、その内部で水滴の滴下音が聞こえた。内壁下部は、ボードが水を吸い、30cmほどの高さまで染み跡があり、床面全体が湿りを帯びていた(写真1)。

写真1 漏水があった最下階の階段踊場のボード染み跡。左下は上部の飛込み配管

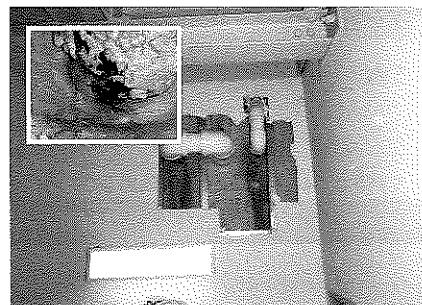
上部には、外部地中から飛び込む配管が2本あり(写真1左下)，この配管付近の漏水ルートを疑ってボードを一部撤去したところ、写真2のように2本の配管の周囲に垂れ錆汚損があった。早速、配管の周囲の断熱材を剥がしながら状態を見ると、防食テープ巻きした配管の表面を覆うようにパテ処理を行っていたが、配管回りに施した防食テープ巻きの境目から、水が噴き出した痕跡があった(写真2左上)。

写真2 配管周囲に発生していた飛込み配管の垂れ錆汚損。左上は水噴出の痕跡

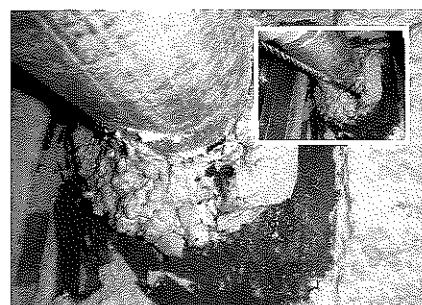
念のため、配管スリーブと配管の隙間を狙い、ドリルで穿孔(写真3)してみると水の染み出しがあり、止水処理は表面近くだけで内部に空洞があった。また、内部を内視鏡カメラで確認すると、小さな昆虫が動き回っていることも確認できた。

写真3 ドリル穿孔により配管回りの隙間に水があることと小昆虫を確認
