# 防本ジャーナル

No.564

# 斜壁部笠木のシート防水末端部からの漏水

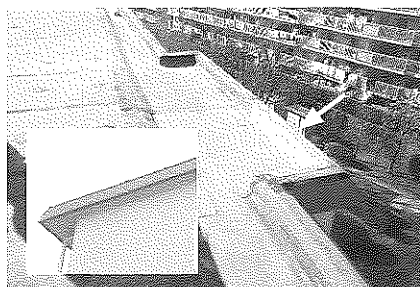
写真1は、化粧庇を塩ビ系シート防水に更新して10年が経過した斜壁状の末端部である。防水の更新後、これまでに漏水騒ぎは一切なかったのだが、このところの強風を伴うゲリラ豪雨の影響下で、漏水が発生した。

点検してもシート面に不具合は見られず、笠木の末端鋼板回りに強風の影響と思われる浮上り破損が認められたため、補修を行った(写真1矢印)が、漏水は止まらない。塩ビ系シート防水などのシート防水末端は、笠木の外側出隅にL型の接着用塩ビ鋼板固定プレート(末端鋼板)が取り付けられ、シート防水が溶着されるのだが、末端鋼板の納め方に盲点があることがわかった。

写真1 塩ビ系シート防水により末端部を先端に設けた化粧斜壁庇の端末破損

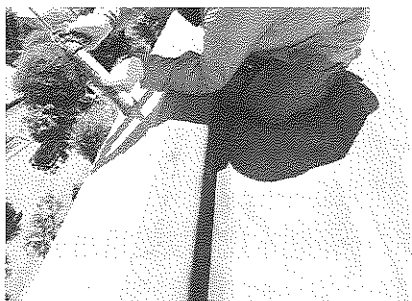
パラベット巻上げ納まりとする場合の防水は、端末納めの出来具合に依存するため、写真2のように末端鋼板の下端部に隙間ができると雨水の侵入原因になる。雨水侵入を回避するには、シーリングなどで下端部からの雨水吹込み防護処理を施す必要がある。

写真2 化粧斜壁庇にシーリング施工中の末端鋼板の隙間

ただし、紫外線などの劣化が強い部分でもあるため、シーリングを施す場合は、鋼板と壁面の面内に打ち込むことが好ましい。
