# 防水ジャーナル

# 外壁タイル張り調査診断の考察と調査の実際

鈴木 哲夫

## 外壁タイルの調査と剥落対策

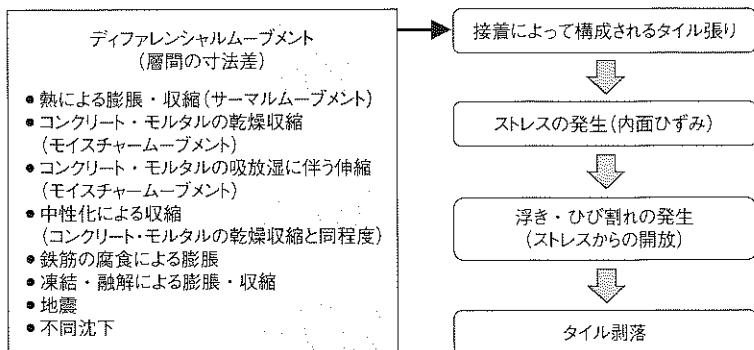
図1 ディファレンシャルムーブメントの概略

ディファレンシャルムーブメントは、図1に示す相対（層間）ひずみであるが、用語の定義は2012年のJASS19で、

初めて記述された。「乾燥収縮・温度変化などの影響でタイル層が湾曲し剥落する」などの記述は、1975年の監指のほか、1987年の建設省（当時）による「外装仕上げの耐久性向上技術」（耐久性総プロ）にも同義の記載がある。

タイル張り外壁は、①軸体表面の状態、②下地塗りのモルタルの状態、③タイル張りの状態の三つの要素で構成される。公的仕様書等に示された施工上の配慮事項とは、施工技術だけではなく、ディファレンシャルムーブメントへの対策として、いかに付着強度を確保するかということと、相対ひずみをどのようにかわすか（追従性）を示しているといつても言い過ぎではない。

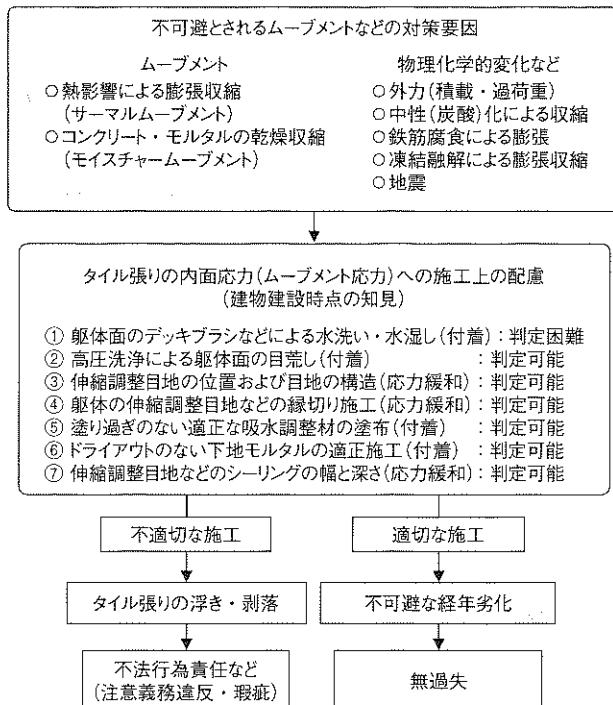
図3 施工上の配慮と判定概要

様書等であり、ディファレンシャルムーブメントを横目でにらみながら公的仕様書等が示してきた施工上の配慮事項とは、次のように整理できる。

(1) 軸体面の水湿しや水洗いおよび目荒しは、

相対ひずみに耐えうる接着強度を確保するための処理である。

- (2) 伸縮調整目地は、躯体の収縮や膨張による相対ひずみに追従するため、適切な間隔や形状、および幅と深さを確保して設置するものである。
- (3) 吸水調整材の適正塗布は、接着強度を確保するための処理である。
- (4) 接着強度は、相対ひずみに耐えうる安全性確保の最小値である。

したがって、図3に示した施工上の配慮事項は、建物の設計時点の知見を目安にして判定することになる。

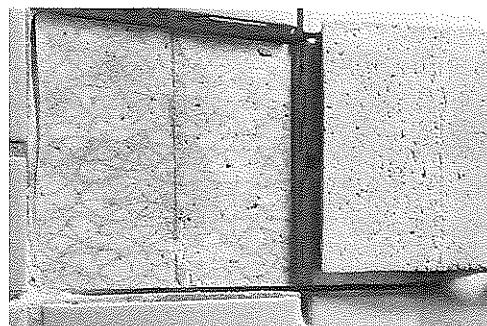
写真3 目荒し密度が不充分な超高圧洗浄

写真1のサンダー掛けは、充分な痕跡は見られず、脆弱部の研磨処理で目荒しではない。写真2は、超高圧で適正に目荒しを行った例である。写真3は痕跡はあるものの、躯体の削状痕

が浅く疎らである。この状態では、仕上げ材の接着強度の確保は困難である。

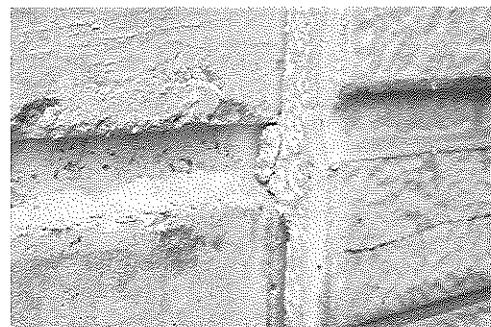
写真4 目地上に下地モルタルの詰まりがあり  
躯体との縁切りがない

写真4のように下地調整モルタルまたは張付けモルタルで目地内を塗りつぶしていないか、また、写真5のように下地のひび割れ誘発目地と伸縮調整目地がズレていなければ確認する。

2001年の共仕以降における伸縮調整目地とひび割れ誘発目地については、垂直方向および水平方向の位置、ならびに幅および深さを表2にまとめた。また、垂直および水平方向の伸縮調整目地（水平部分の打継ぎ部を含む）は、躯体と縁を切って設けることになっている。

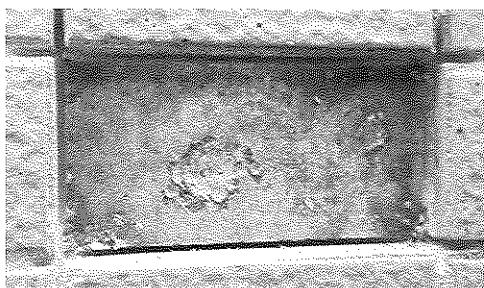
写真6 剥離剤の移行がある躯体面

躯体表面にタイルなどの仕上げをする場合、剥離剤は有害とされ、剥離剤の汚れは残さないことになっている（監指、2001年）。写真6は変色の様子から剥離剤の残存と考えられ、表面を削ると内部は通常の灰色の躯体を確認できる。

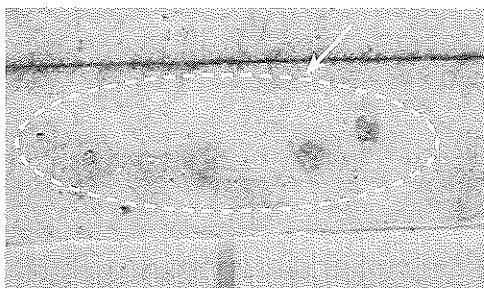
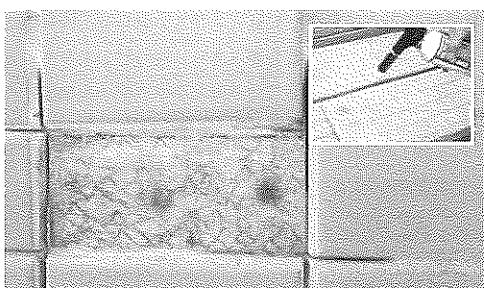
写真7 塗り過ぎ状態ではトーチバーナーで  
あぶると茶褐色になる

写真7は、浮き部分の躯体面を確認したところであり、表面が平滑で吸水調整材の塗り過ぎを疑う状態である。トーチバーナーであぶると

茶褐色に変色する（矢印円内）ため、塗り過ぎの程度が分かる。

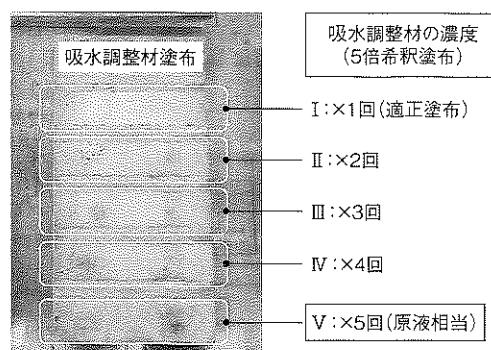
図4 トーチバーナーによる呈色試験結果

実験サンプルの図4は、5倍希釈とされている吸水調整材を塗布したものであるが、濃度が上がるほど茶褐色になる。

濃度が上がるにしたがい茶褐色の呈色が認められ、加熱時間が長いと炭化を経て灰化する。II以上の濃度は塗り過ぎ。

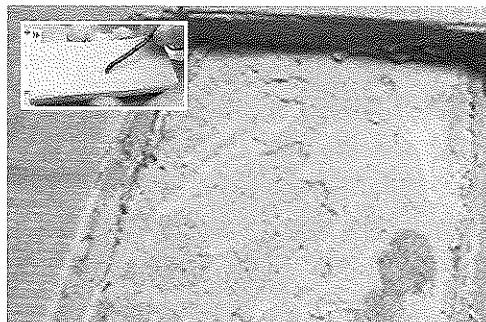
写真8 ドライアウトした薄塗りモルタル

ドライアウトした状態では、ドライバーなどで削り跡が簡単につく。写真8は、躯体の上に施工された薄塗りモルタルであるが、躯体

界面で剥がれることも多いので、写真8左上の  
ようにサンプルの裏面で硬度を確認したい。

薄塗りモルタルは、躯体面の精度が悪い時や型枠の目違い段差がある場合に、ポリマーセメントなどで部分的に薄塗り補修を行っている場合が多い。薄塗りのため、乾燥が早く硬化不良を起こしやすい。

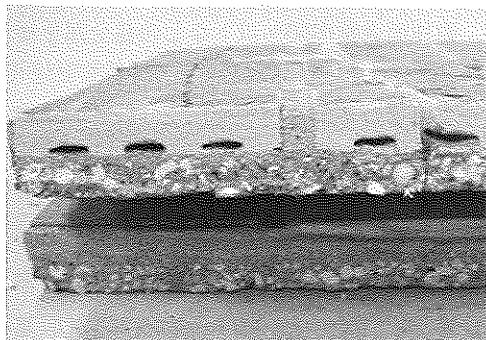
写真9 陶片の張付けモルタル詰まり不全

張付けモルタルとタイルの間の浮きは、「陶片  
浮き」と言われるが、実際は、陶片の「張付けモ  
ルタル詰まり不全」である。施工不良ではある  
が、張付けの施工状態が悪く、写真9のよう  
にタイルの裏足に張付けモルタルが詰まってい  
ないだけで、浮いている訳ではない。

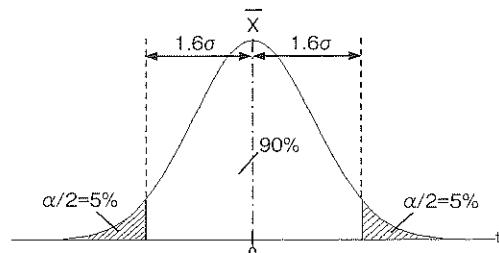
図5 標準正規分布図

計的手法によって図5の標準正規分布90%信頼区間の下限値S(母平均の区間推定値)を求め、タイルの種類に応じた剥離限界強度に確率的バラつき( $1.6\sigma(\mu\sigma)$ )を考慮して求めた真の平均値Sが、(2)の式を満足しない場合には、確率的に問題があるという判定になる。なお、確率的バラつきの $\mu$ は、1.64として計算しても良い。

Sを求める(1)式の $t_{0.1}$ は、サンプル数によって決まる $t_{0.1}$ 値で、サンプルn個の自由度 $\phi=n-1$ と、危険率(両側確率) $\alpha=0.1(10\%)$ によりt分布表(両側)から求める。例えば、サンプル数11個の自由度は $n-1=10$ 、危険率10%のt値( $t(\phi, \alpha)$ )は、t分布表により1.812を読み取る。
