防木ジャーナル

No.579

元々起こり得る倒木被害

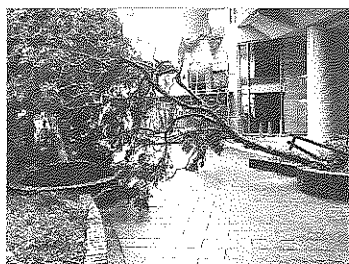
樹種によって異なるが、そもそも高木は図の樹冠幅（四方の平均幅）に比べて、根張り範囲が少なくとも同等以上に広がると言われている。十分な根の広がりがないければ、写真1のように倒れてしまうため、樹木は本能的にせっせと根を広げて、地盤に自立しているのである。そんな樹木の性質を無視して植樹を行ったとしたら、樹勢は衰え、健康な樹木として生育することはできない。

写真1 台風により倒れたポット型単独植込の樹木

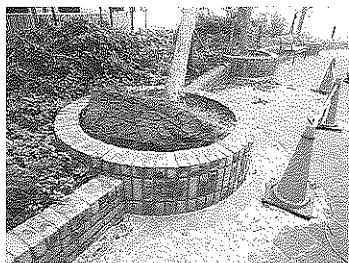
台風で倒れた写真2の高木は、図のように樹高が7mほどあり、枝幅は3.5m程度であった。亜熱帯に自生するシマトネリコで、成長が早い樹種である。一方、ポット型の植込部は、内径が1.6m、深さは45cm程度で、下部に地下構造物があり、底はコンクリートになっていた。

写真2 内径1.6m、深さ45cm程度の植込

樹木は浅根型が多く、広い根張り範囲を必要とする。植え込む時に直径1mほどの根巻きであつても、成長するにしたがい樹冠以上の根張りが必要となることから、高木を小さな植込ポットに植えること自体がそもそも誤りで、自然地盤に植えるべきではないか。また、高木のせん定は、強過ぎると根張りを弱めて先端が腐るとも言われ、不用意なせん定は、樹勢の衰弱につながるのを避けたい。上側に茂る中木は、風圧負荷がかかりやすいため、風通しを考慮したせん定を行い、頭を大きくし過ぎないことだ。

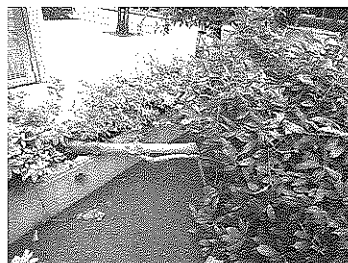
また、写真3では、幅30cmの溝型植込にキンモクセイが植えられていたが、樹高2m程度で枝葉を丸くせん定した状態であった。これらは、いずれも根張りを広げることができず、抜けるように倒れたケースである。

写真3 幅30cm程度の溝形植込における倒木
