# 防木ジャーナル

# 水が噴き出るサッシ鉄骨フレーム

鈴木 哲夫

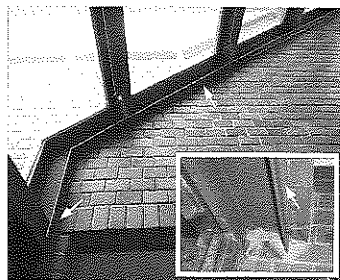
写真1 水が噴き出る鉄骨フレーム壁際および柱脚(右下)

今回、紹介するケースは、経過年数40年超のマンションで、写真1のようなサンルーム型のエントランスホールがあり、サッシを支えるフレームの境目や柱脚部(写真1右下)から水が噴き出てくると言う。これまでの修繕では、直し切れていないとのことであった。
