# 防水ジャーナル

# 不審者侵入の足がかり

鈴木 哲夫

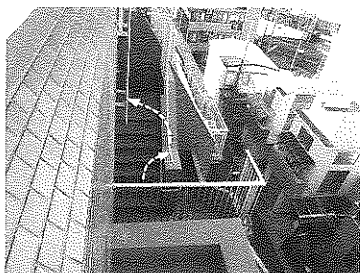
見分によると、侵入経路は階段の中壁に足をかけて、写真3の矢印部分のようにタラップに飛び

写真3 中壁からタラップに飛び付いて侵入

移ったものとされた。スポーツライミングのボルダリングのように身軽な動きができれば、確かにタラップに手は届く。そこで、取り付けたタラップのステップユニットの下部約1mを取り外し、アスリートレベルが飛びついても届かない高さとした。
