# 防木ジャーナル

2014  
No.512

## 露出アスファルト防水の劣化と改修の留意点

鈴木 哲夫

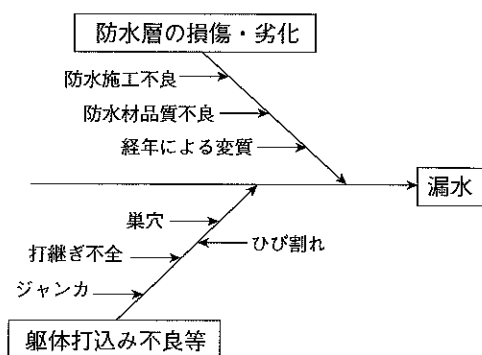
図-1 漏水要因図

が潜んでいる。図-1は、防水層と躯体の関係で漏水に至る要因を整理してみた。

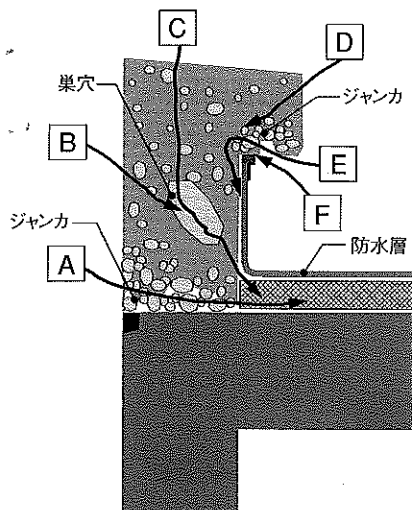
図-2 パラペット部の水の侵入図

躯体は、防水性が高いことが要求されるが、施工品質のばらつきがあって、なかなか達成が難しい。パラペットのひび割れをはじめ、巣穴やジャンカが形成されていることがある。ひび割れは、初期のアフターサービスで補修されるものの、隠れた部分を除く表面的な処理(写真-4)であることが多いため、止水という観点からすると健全な補修になっていないことが多い。そこで、以下に各部の漏水ルートを整理してみた(図-2)。

- A：立上り打継ぎ部に打込み不良がある(写真-5)。
- B：立上りに巣穴や貫通ひび割れがある(写真-6)。
- C・D：パラペット天端やあご見付面にひび割れがある(写真-7)。
- E・F：あご裏にコンクリート打継ぎ不良や端末不具合がある(写真-8)。

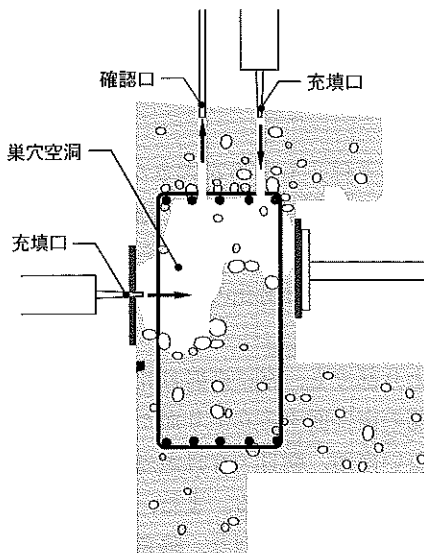
図-3 梁の空洞処理図

外周部パラペットの立上りは、写真-15のように逆梁パラペットで、横に連続した空洞形成を認めることがある。このように大きな空洞は、構造的に重大な欠陥であり、また見つけに

くい漏水ルートにもなっている。耐力を要求される構造部分であることから、コンクリートの圧縮強度と同等強度以上の材料で処理する必要がある。写真-16・17は、その処理事例である。梁の空洞部は、むやみにはつり出して詰め込むことができないため、図-3のように天端に充填口と確認口を設け、セメント系の防錆剤入り隙間充填グラウト材を注入する。なお、ひび割れがある場合は、内部処理後にコンクリートと同程度の強度のエポキシ樹脂注入を行うことが好ましい。
