防水ジャーナル

- ◆ ◆ ◆ 2013年に期待される防水材料と需要予測
- ◆ ◆ ◆ 防水改修設計・改修工事の考え方

タイル剥離の盲点

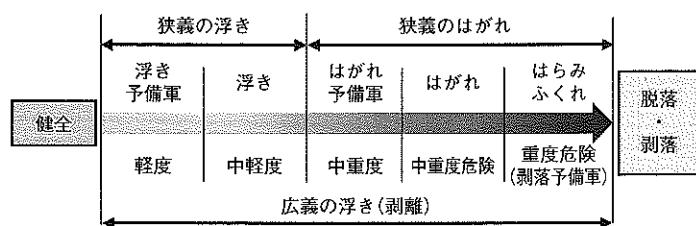
図-1 タイル張りの剥離等の定義

タイルの剥離の定義は、図-1に示したように浮き予備軍を私は含めている。浮き予備軍は打音判定が難しく、引抜き試験でないと判定は難しい(写真-1)。徐々に経時的な変化で浮きがひどくなると、目視しても分かるはらみ(ふくれ)に至る。はらみは、タイル目地で何とか落ちずにいる状態で剥落してもおかしくない状態であるから、落ちていなくとも「はらみ=剥落予備軍」とも言える(写真-2)。
