# 防水ジャーナル

## 一筋縄ではいかないシーリング材の練混ぜ

(有)鈴木哲夫設計事務所 代表取締役 鈴木 哲夫

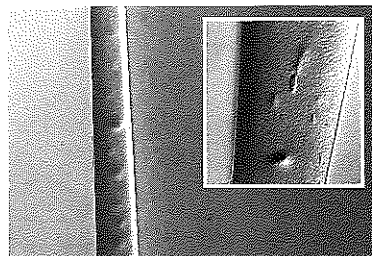
写真1 アバタが連続して発生した打込み後のシーリング

シーリング材は、1成分形で主に湿気硬化形と、2成分形の混合反応硬化形がある。2成分形は、硬化時の環境温度に左右されにくいことやコストパフォーマンスにより採用されるが、硬化剤などの練混ぜ作業が必要になり、均一な攪拌が確保できないと硬化不良の原因になる(写真1)。

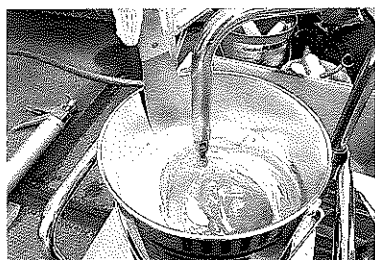
写真2 攪拌開始から最初に行う缶壁上部のヘラ落とし

硬化不良や空気の巻込みは、何が起因するのだろうか。機械練りが原則になっている現場で、いくつもの攪拌機が無人状態で勝手に回っているところを見かけることがある。攪拌機メーカーの説明書によれば、パドル軸や缶壁に付着したシーリング材のヘラ落としを必要としている(写真2, 3)。ということは、練混ぜ時に人手が必要ということなので、前述の状態はひと手間かけていないということになる。

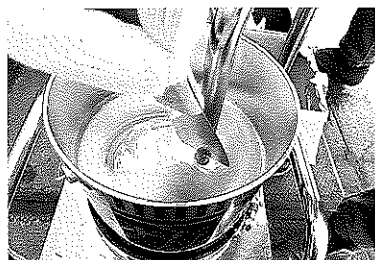
写真3 缶壁に続いてパドル軸上部の滞留材のヘラ落とし

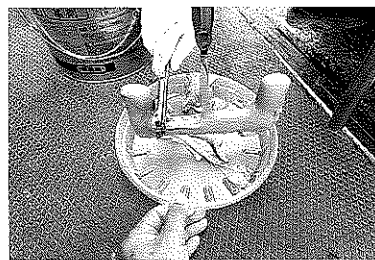
写真4 攪拌が終了したらゆっくりパドルを抜き、別容器にそぎ落として廃棄

また、攪拌後の気遣いとして、パドルをゆっくり抜取り、もったいないからといって、パドルに付着したものを練混ぜ材料に加えてはいけない(写真4)。
