- NET-i-Sによる長寿命化対策
- マンション大規模修繕工事と防水

マンション外壁改修の課題と施工管理

鈴木 哲夫

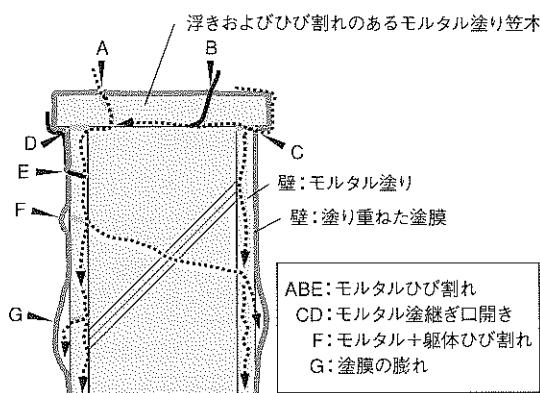
図2 雨水浸透ルートと膨れ

剥がれの原因是、新築当時の下地にモルタル塗りを施していることが多く、図2のように雨

水浸透ルートが存在するためである。水蒸気の浸透やひび割れから雨水が侵入し、新規に水密性の高い塗材を塗り重ねたことで湿気の放出ができなくなり、新築時のリシン層の加湿によって、架橋密度の低下に影響すると考えられる。

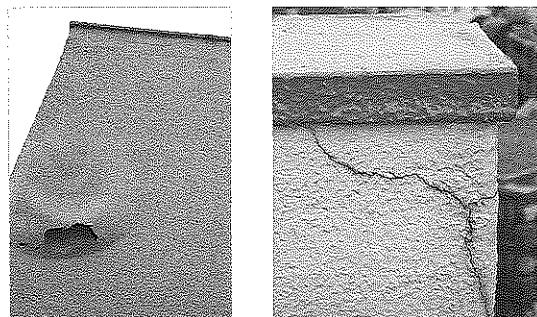
写真1 旧リシン層の塗膜が剥離したモルタル下地の外壁

また、経年的な劣化が進んだリシン層の上に新規塗膜を塗り重ねることで、新規塗膜の乾燥収縮による内部応力が発生し、弱いリシン層を浮き上がらせることがある（写真1）。

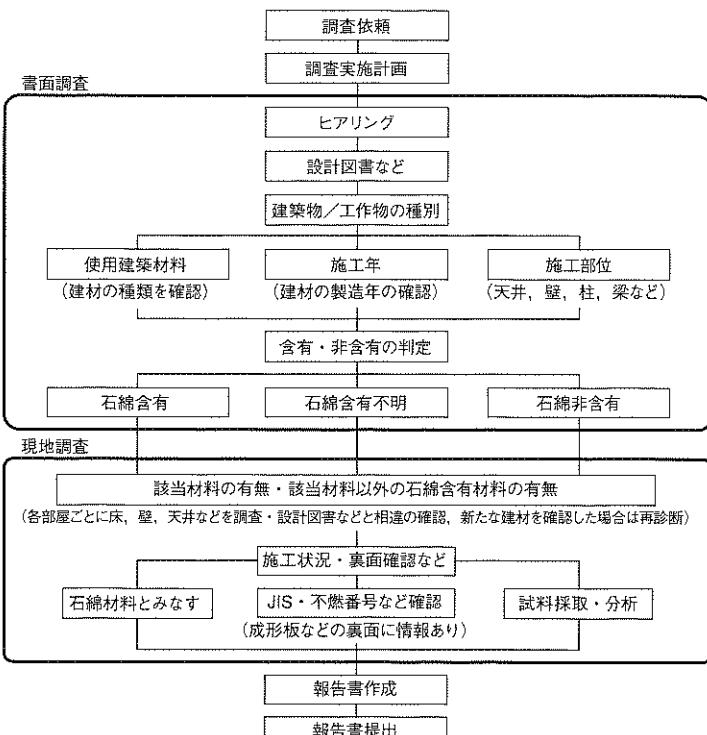
図3 事前調査の基本的な流れ¹⁾

事前調査で石綿が一定量含有することが判明した場合は、その除去などの工事に先立って、労働基準監督署などへの届出が必要になる。事前調査は、工事着手前に対象となる建物のサンプリング調査を行うもので、図3のように「基本的な流れ」が徹底マニュアルや対策マニュアルに示されており、規模に関わらずすべての解体工事などが対象とされている。ただし、新築工事に着手した期日や、改造または増築工事に着手した建物部分の期日が2006年9月1日以後

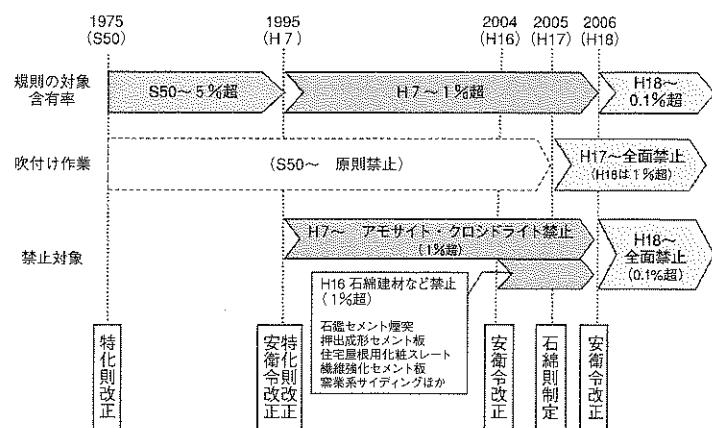
図4 労働安全衛生法令における石綿規制の推移¹⁾

石綿の含有規制は図4のよう
に推移しており、2006年9月1
日より以前は、1重量%を超える
場合の規制であったことから、
2018年現在でおおよそ築12
年以上の建物が対象となる。施
工管理においては、仮設工事の
壁つなぎ穿孔や、下地改修工事
の折に何らかの手を入れること
になるので、工事着手前に事前
調査を行い、必要に応じて届出
などの手続きが必要になる。

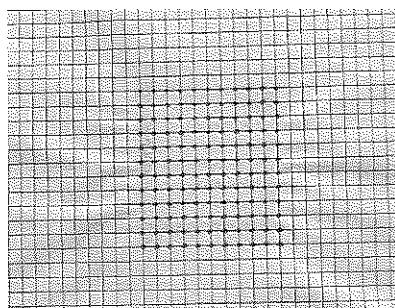
写真2 応力が発生した接着部周囲のシワ

改修工事での張り方は、新築時と同様にモルタル張りで行うのが一般的である。所定の付着強度がある補修対象外の部分と、新規に補修した部分とでは、接着性能に差異が現れる。補修した部分は、当然その周囲よりも接着強度が強くなるが、外壁の温度差によるディファレンシャルムーブメントが働き、補修した周辺には写真2のシワのように内部応力が発生する。そのため、健全部であった補修部の周囲が剥がれやすくなるのである。

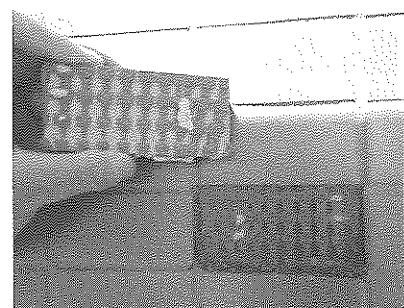
写真3 タイルの櫛引き接着

有機系接着剤張りにも、課題がない訳ではない。例えば、接着剤が柔らかいため、打音がモルタル張りのような重い音ではなく、軽い音になる。標準的施工要領では、写真3のように接

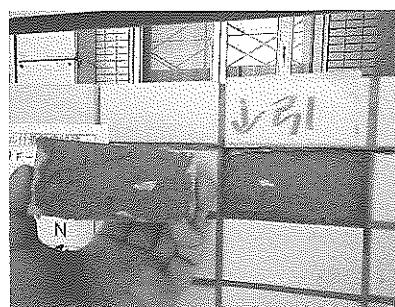
写真4 接着剤のべた塗り張り

接着剤張りによる補修に際しては、凸凹した小面積や狭幅部が多くなると、接着剤の櫛引きが困難になる。接着剤張りの張付け品質を確保するためには、接着剤の標準的な櫛引きよりも、写真4のようにベタ塗りし、写真5のようにタイル目地から接着剤がはみ出るように叩き込んで圧着するのが好ましい。

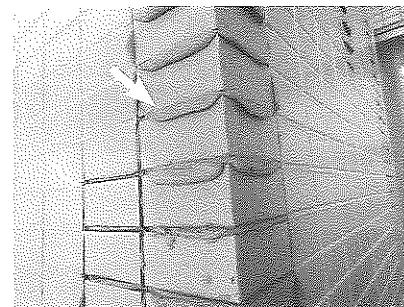
写真5 タイル裏足にしっかり充填(右下)できるよう目地からはみ出るよう圧着

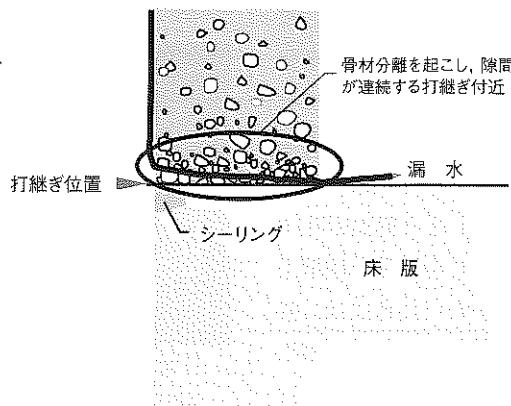
図5 打継ぎの骨材分離と漏水

そもそも打継ぎ部は、型枠上部からフレッシュコンクリートを落とし込むため、骨材分離を起こして最下部に砂利(碎石)が多くなり、ジャンカ(豆板)ができやすくなる。打ち上がった表面は、健全に打ち込まれたように見えても、内部は図5のように隙間だらけになっていることがある。

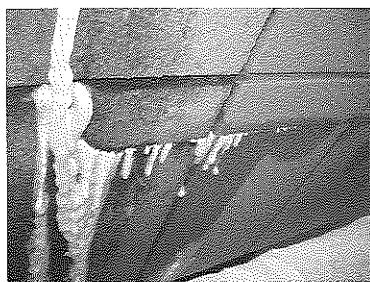
写真6 親水性発泡ウレタン樹脂による打継ぎ処理

の状態と打継ぎ目地の状態をドリル穿孔などで詳しく確認する必要がある。外側表面を塗膜防水で覆う補修方法を取る場合もあるが、根本的な解決策ではない。また、防水範囲の外に隙間があれば役に立たないため、このような場合は、打継ぎ部の隙間を埋める止水処理が必要になる。打継ぎ部の隙間は、大きな空洞を伴って連続している可能性があるため、充填性と注入量を調整できる発泡系樹脂注入工法の採用が好ましい（写真6）。

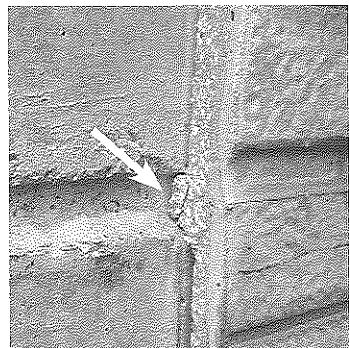
写真7 下地調整モルタルが塗られた打継ぎ目地

軸体の水平打継ぎ目地は、写真7、写真8のように、ズレがある上に下地モルタルが目地上に塗り込まれていることが多いので、目地の施工状態を確認しなければならない。このような状態のままシーリングを打ち替えると、タイル面の施工上の問題を残したままになる。

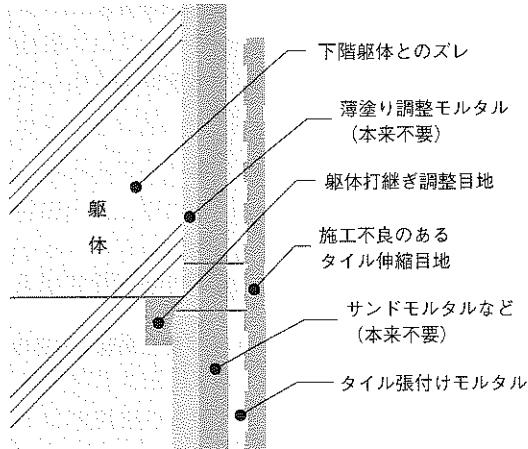
図6 タイル張り外壁の構成と施工状態

伸縮目地については、工事前の調査段階において、目視だけでは状態を把握することはできない。このため、すべての部位で部分的にシールの撤去を行い、図6に示した下地の確認やズレ、躯体の上下階の精度、目地内の下地調整モルタルや段差修正モルタルの有無などを確認する必要がある。施工管理では、特に重要な確認

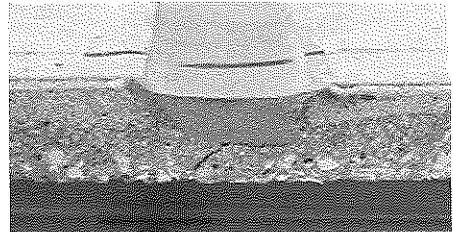
写真8 下地調整モルタルが塗られ躯体まで届いていない縦伸縮目地

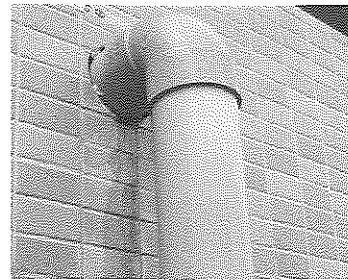
写真9 横引き樋貫通部の漏水

雨樋縦管と横引きドレン金物は、写真9のようにスリープ（貫通パイプ）で接続する。貫通部外側では、下部にエフロレッセンスや雨水の染出しを確認することがある。

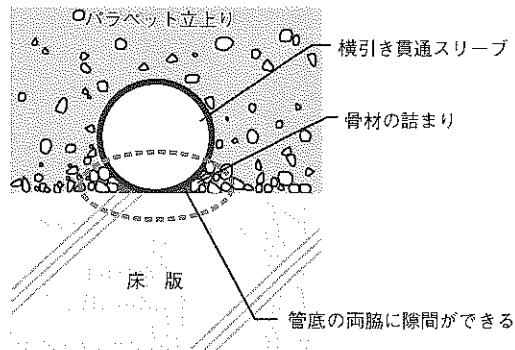
図7 ドレン設置のためのスリープ管底両脇の打込み不良によるジャンカ

コンクリートの打込みに際して、スリープ下部両脇へのコンクリートのまわりが悪いと、図7のように骨材が詰まって隙間ができるやすくなる。このような場合は、外側の雨水垂れ程度で留まっているうちはまだ良いが、放置すると防水層の裏に水がまわり、ドレン周囲防水層の浮上りを経て、防水層の断裂や室内漏水の原因になってしまう。

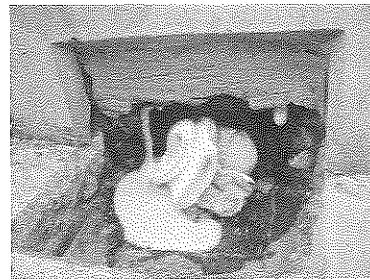
写真11 ドレン回り隙間から注入材の吹出しを確認

貫通部においては内部の蓄水が考えられる上、隙間の程度を確認できないため、充分な注入充填性を期待したい場合は、水と相性のよい親水性発泡ウレタン樹脂による止水注入処理を採用したい。写真10の樋外側や写真11のドレン回りのように、注入後に注入材が予測に反したことから噴き出す事例もあり、水の侵入口となる隙間があったことがわかる。

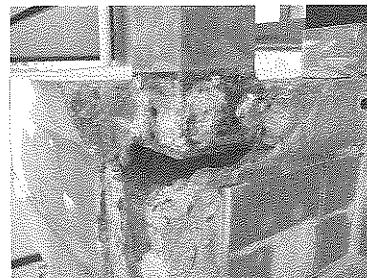
写真12 空洞形成のある支柱基部

の手すり支柱固定部を確認すると、写真12のように空洞部の形成と蓄水が認められ、支柱基部にひび割れやエフロレッセンスが現れていることが多い。また、健全部と見られても、写真13のように、基部にドリルで穴を開けると多量の蓄水が確認されるケースもあるので、工事中の事前調査では全数確認が好ましい。

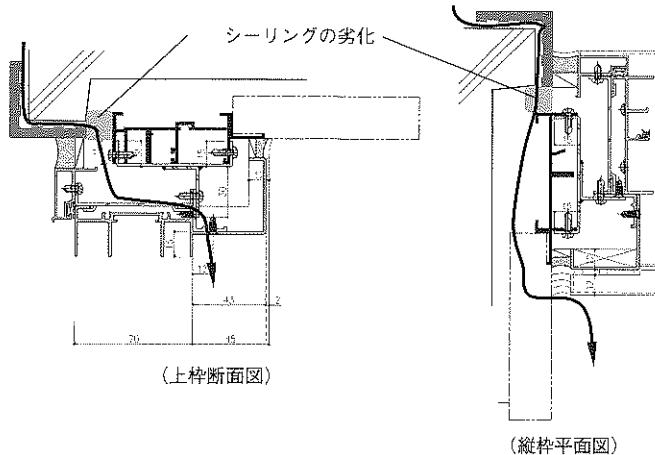
図8 アルミサッシのかぶせ工法の納まりと漏水ルート

問題になるのは、図8のようにかぶせ工法で、新築時の抱き部分にかぶるように更新サッシが取り付けられるケースである。旧サッシのシーリングが隠れることになり、打替えができなくなるので、サッシ取付け前にはシーリングの更新を行う必要がある。また、抱き部分が役物タイルの場合は、サッシ取付け後は補修が困難になるため、タイル張りに不具合があればこれも併せて張り替える必要がある。
